Die Neugeburt eines Pools

Gelungene Metamorphose einer Schwimmhalle: Ein Oldie aus den 80er-Jahren wandelt sein Gesicht und erhält ein völlig neues und modernes Outfit.

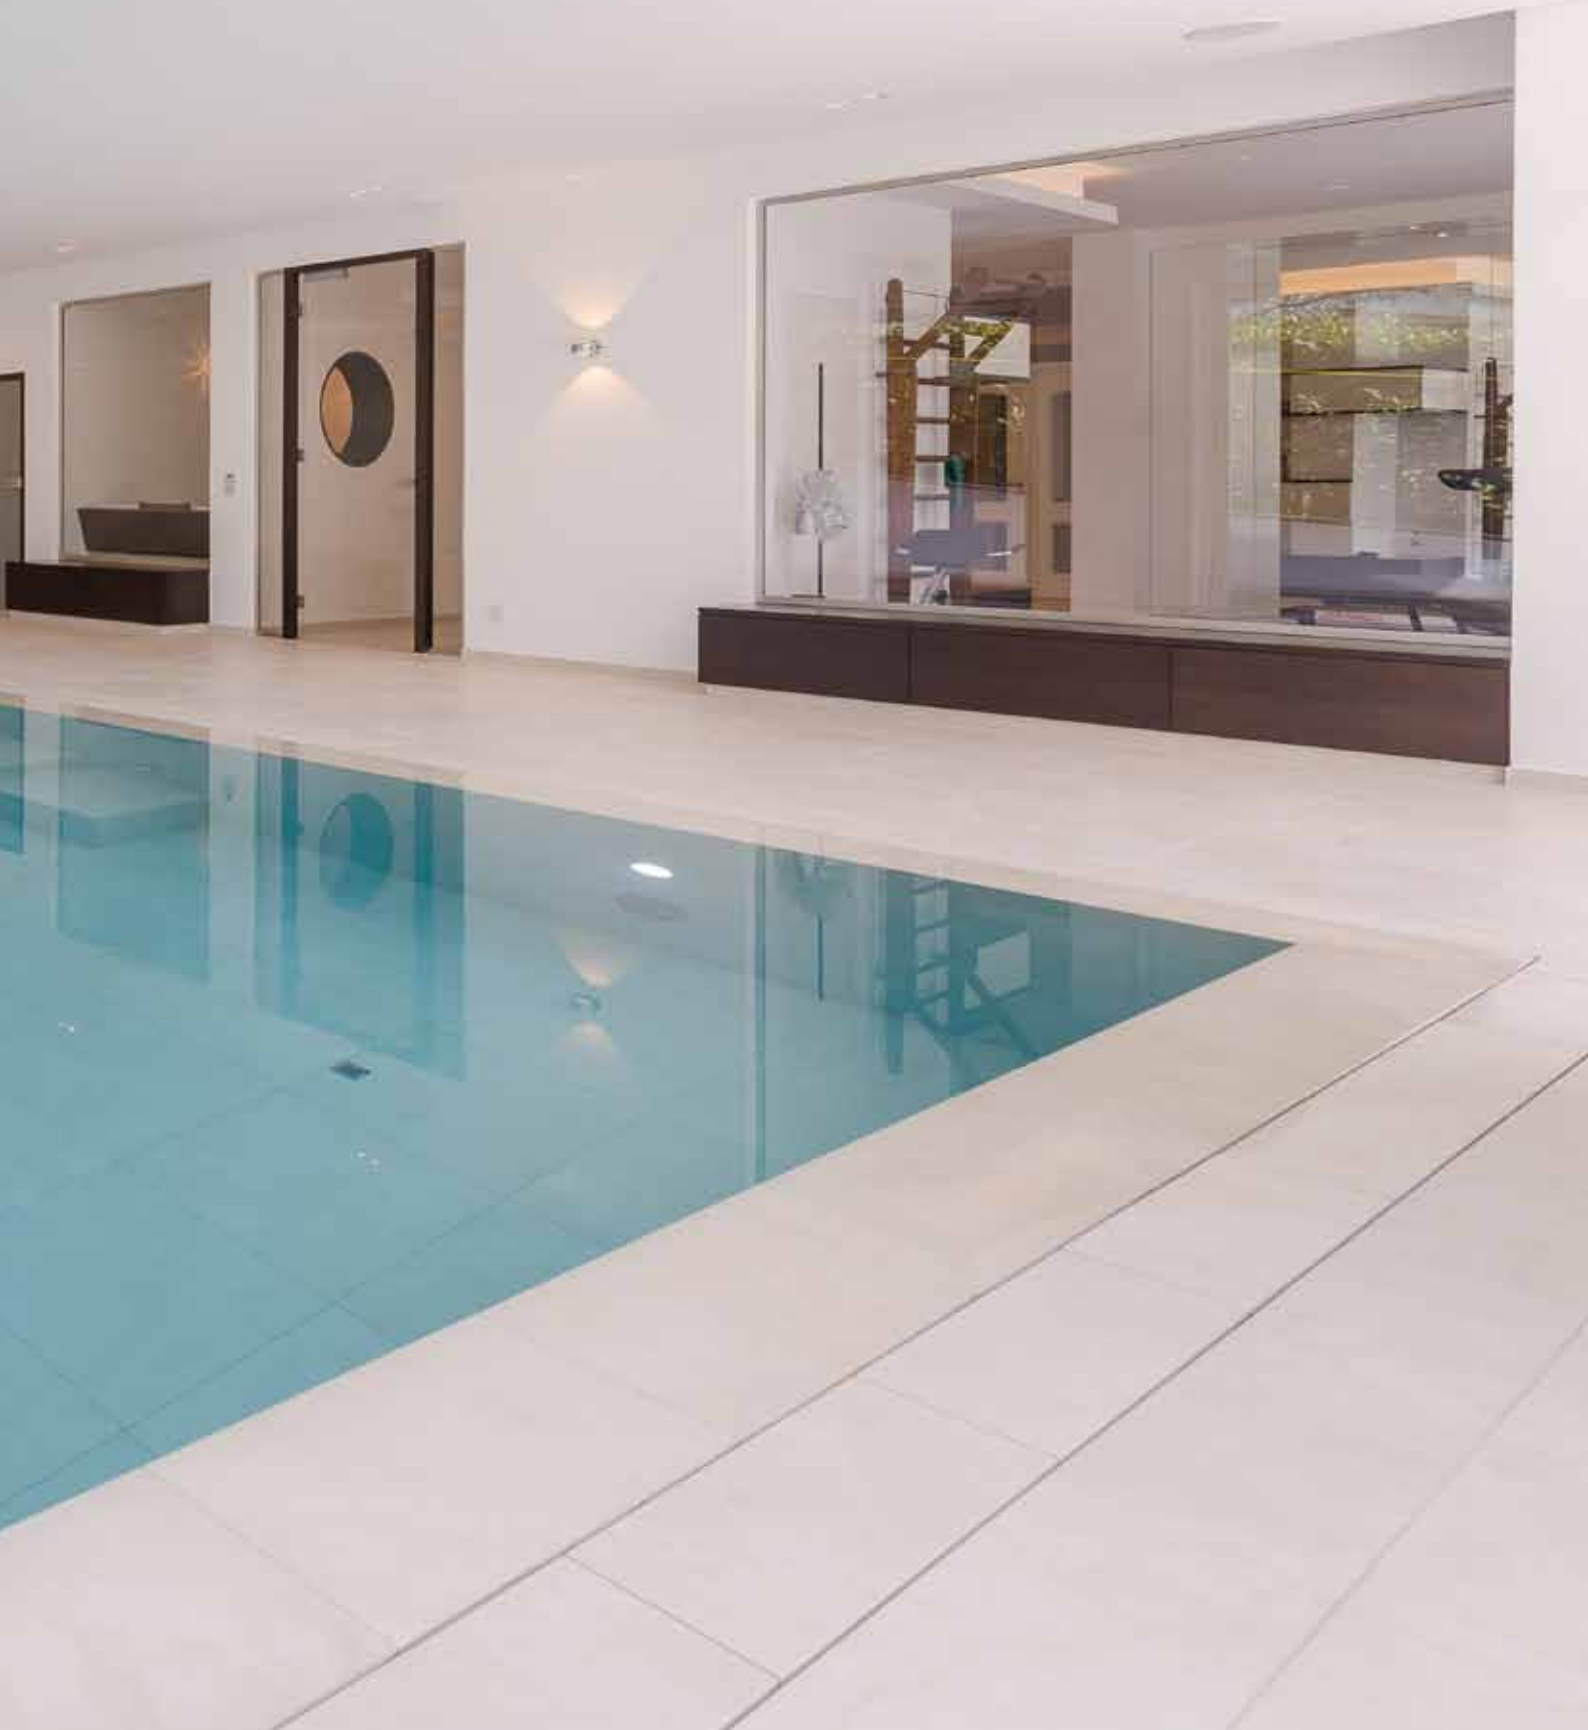
Nicht wiederzuerkennen: Diese Schwimmhalle aus den 1980er-Jahren erhielt eine Grundsanierung und wurde auch, was die Materialien und Farben betrifft, auf den neuesten Stand gebracht. Im Mittelpunkt der Maßnahmen stand vor allem das Schwimmbecken, das eine Abdichtung und Fliesenauskleidung bekam.

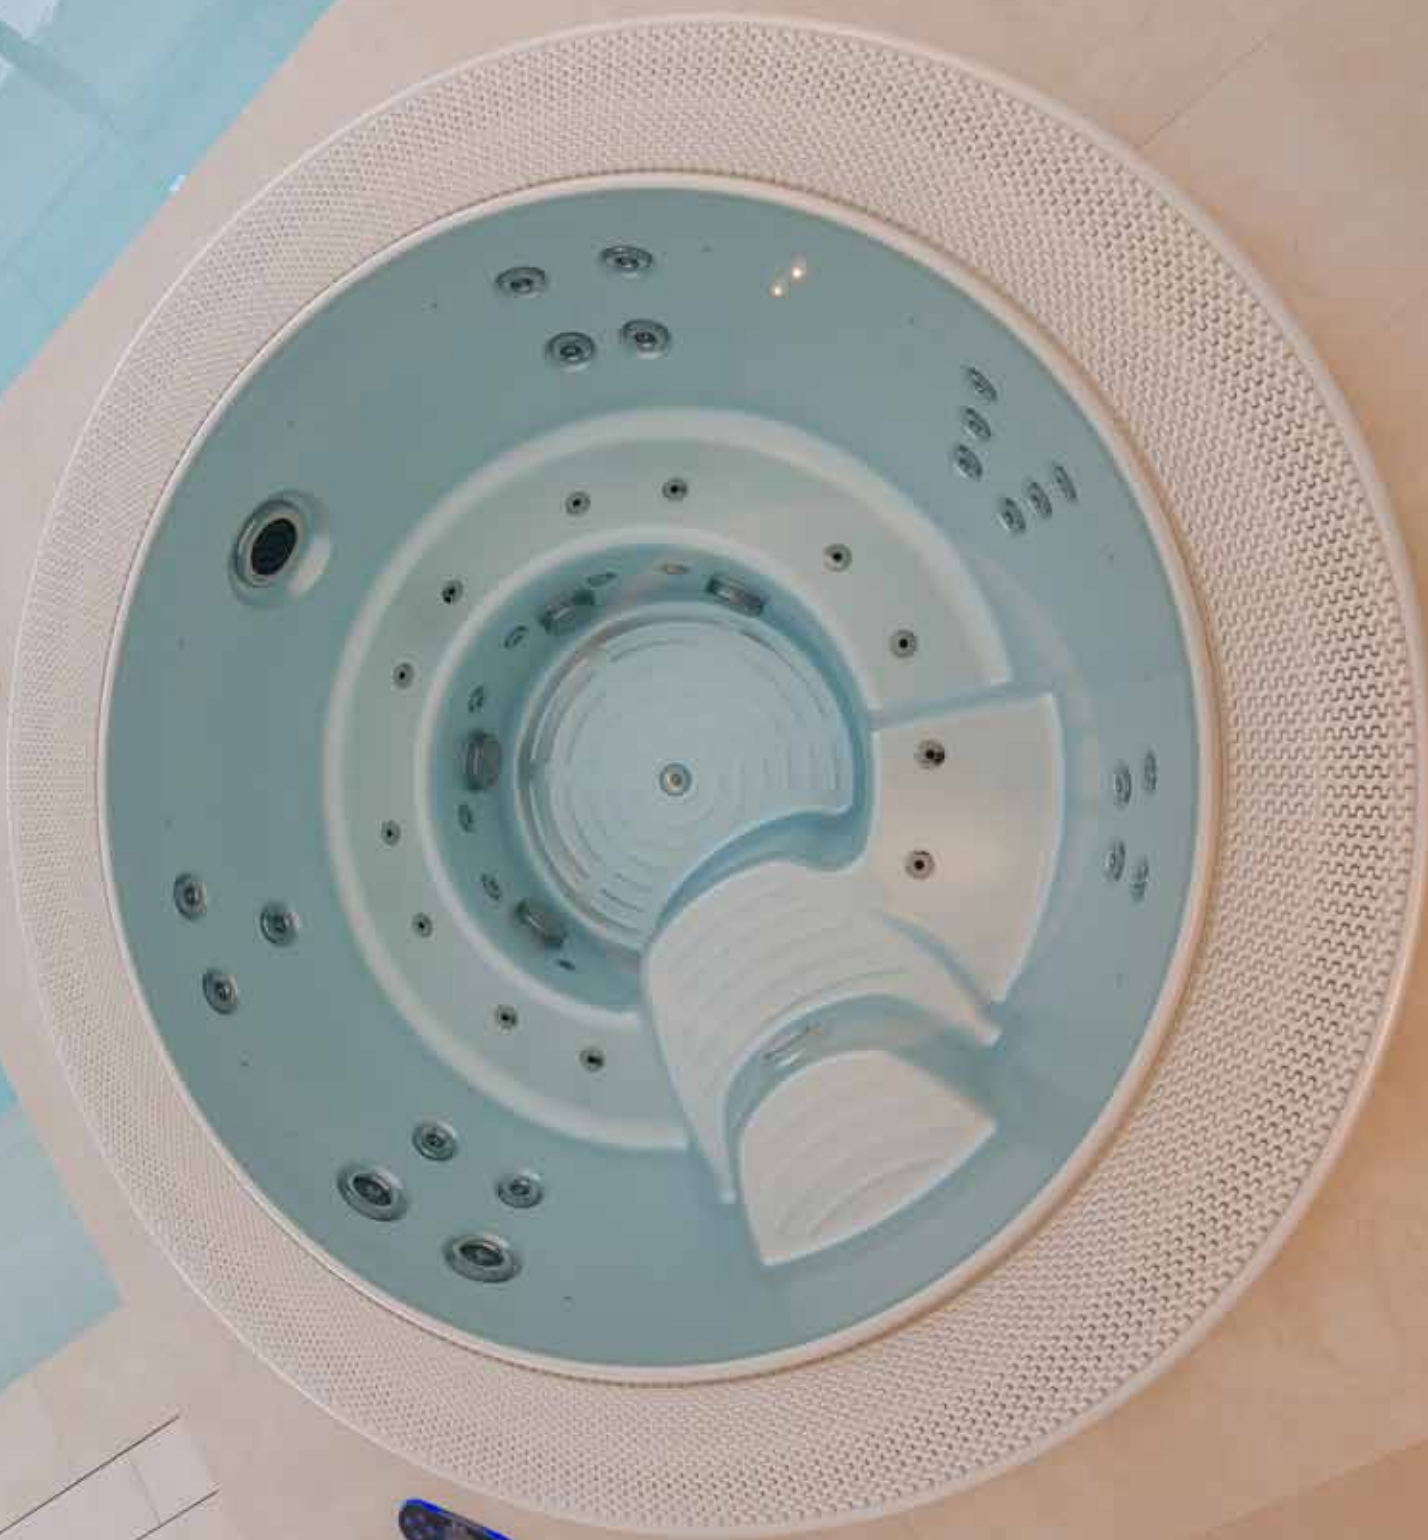
Ein besonderes Highlight ist jetzt der Whirlpool, der in den Beckenkörper integriert wurde. Beide Becken sind über eine Aufbereitungstechnik miteinander verbunden

Ein besonderes Highlight ist jetzt der Whirlpool, der in den Beckenkörper integriert wurde. Dazu wurde in einem Eckbereich der Beton aufgeschnitten und ein Podest einmodelliert, in das der Whirlpool aus dem MLZ-Programm eingebaut werden konnte. Über dem Whirlpool wurde ein beleuchtetes Deckenelement geschaffen, welches das Sprudelbecken noch besonders akzentuiert. Beide Becken, also Schwimmbad und Whirlpool, sind über eine gemeinsame Wasseraufbereitung miteinander verbunden, wie Heiko Zeuner weiter erläutert. Im Ruhebetrieb ist der Whirlpool am Aufbereitungskreislauf des Pools angeschlossen und wird mit desinfiziertem Poolwasser durchströmt. Im Badebetrieb wird der Whirlpool-Kreislauf abgeriegelt und auf die gewünschte Betriebstemperatur von 34° Celsius hoch geheizt. Der Aufheizevorgang dauert nicht einmal zehn Minuten. Der Bauherr kann dies am Display der Steuerung leicht einstellen. Am Ende des Bades öffnet sich der Kreislauf, und das Whirlpoolwasser fließt in den allgemeinen Aufbereitungskreislauf des Schwimmbeckens zurück. Der Vorteil: Es genügt eine einzige Aufbereitungstechnik zur Desinfektion beider Becken. Vom Whirlpool führt eine schmale Podesttreppe hinein ins Becken und inszeniert den Einstieg.

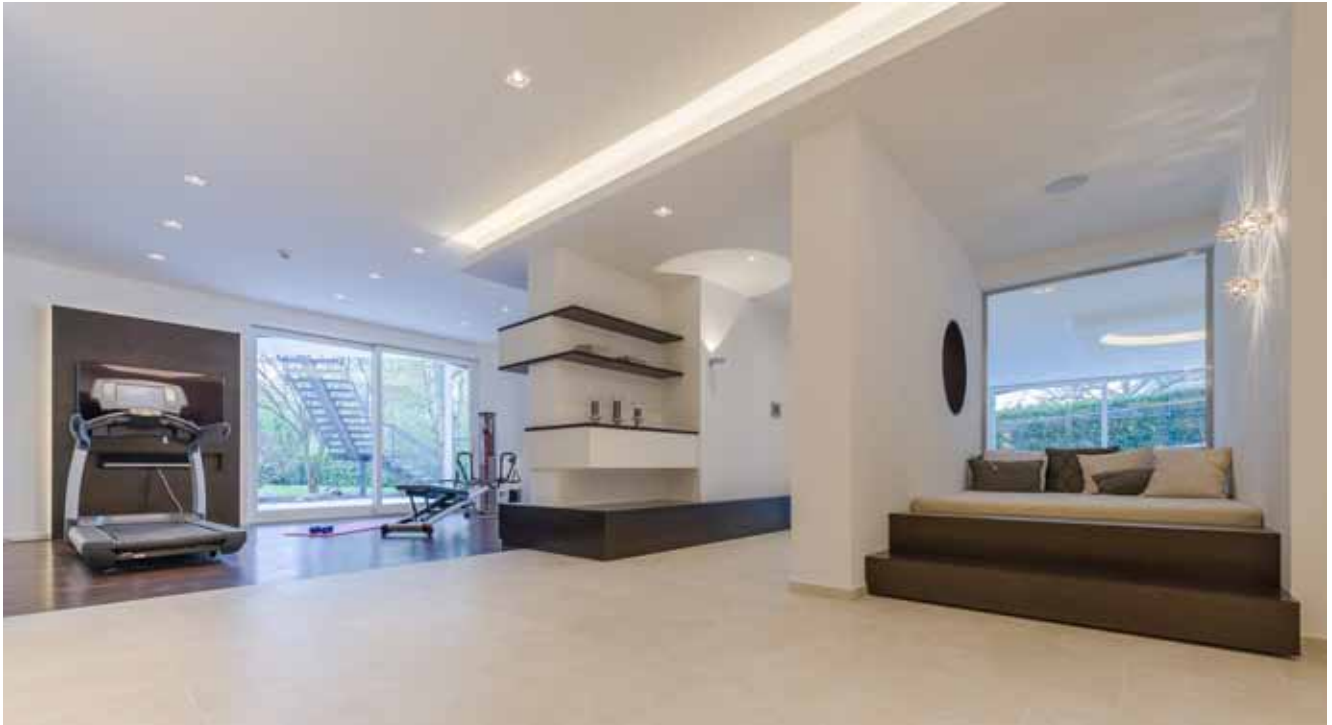
Durch große Glasscheiben von der Schwimmhalle abgetrennt wurde ein zusätzlicher Wellness- und Fitnessbereich geschaffen. Die Glasfronten lassen aber die Räume hell und transparent wirken. Eine modernisierte Sauna, ein attraktiv gestyltes Dampfbad, Fitnessgeräte und Liegen sind hier untergebracht.

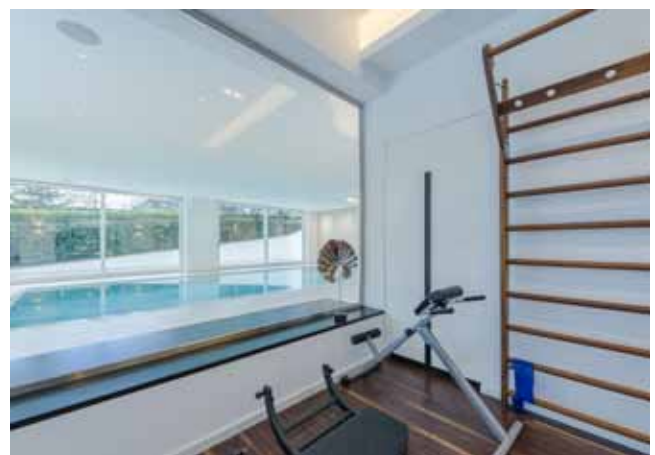
Der Fitnessraum ist durch eine Glasscheibe von der Schwimmhalle getrennt.

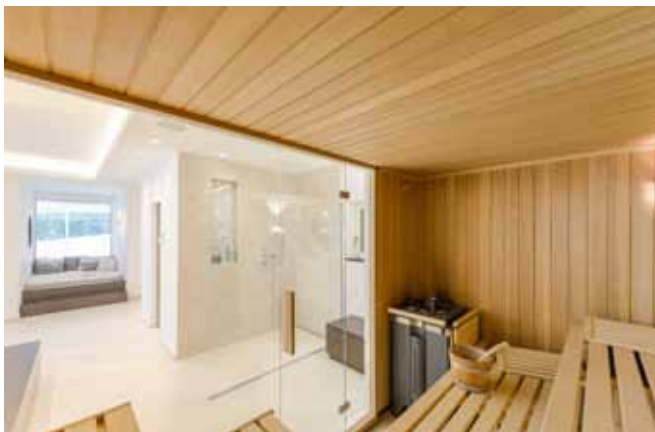
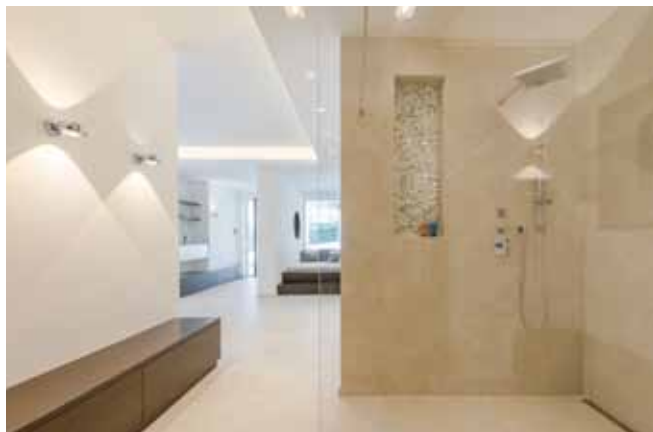
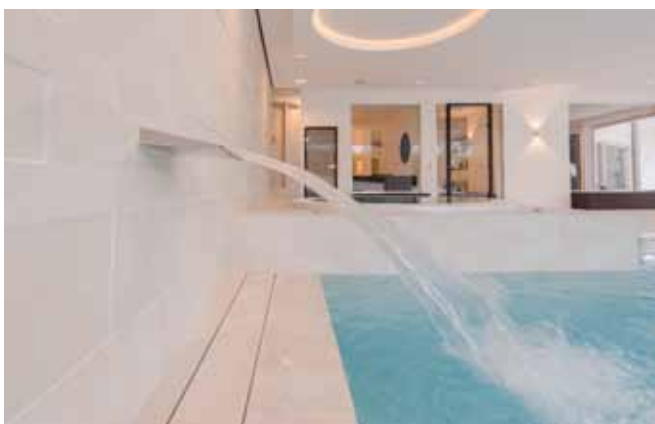
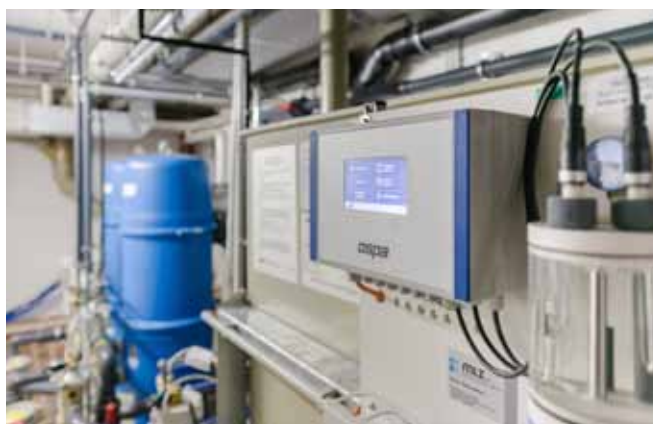
An die Schwimmhalle wurde ein kleiner Wellnessbereich mit Sauna und Dampfbad angegliedert, der klimatechnisch von der Schwimmhalle abgetrennt ist. Zum neu gestalteten Schwimmbecken gehören auch mehrere Wasserattraktionen wie ein elegant geformter Nackenschwall, der aus der Wand tritt. Im Untergeschoss längs zum Becken ist die Ospa-Schwimmbadtechnik installiert, die dem Bauherrn eine hervorragende Wasserqualität garantiert.
